**STB TO'QUV DASTGOHI RICHAGIGA TA'SIR ETUVCHI EKSPLUATATSION  
YUKLANISHLAR**

**Annotatsiya.** Maqolada to'qimachilik korxonalarida foydalanib kelinayotgan STB to'quv dastgohi richaggiga ta'sir ko'rsatuvchi yuklanishlar ko'rib chiqilgan va ushbu kamchiliklarni bartaraf etish bo'yicha adabiyotlar tahlil qilingan.

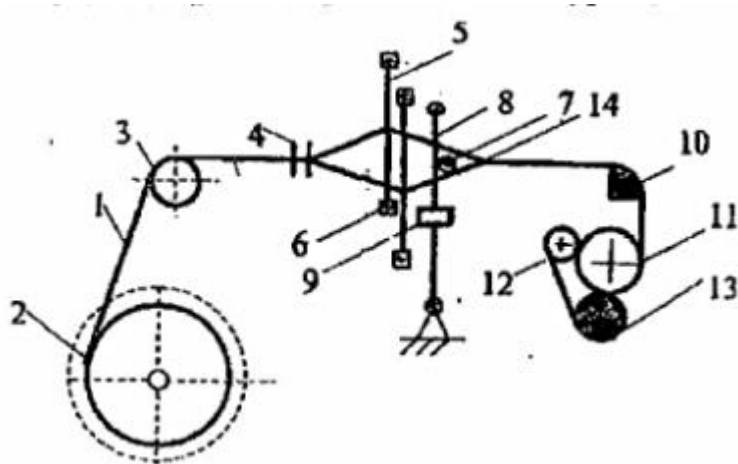
To'quv dastgohi to'qima ishlab chiqarishning asosiy vositasi bo'lib, tanda va arqoq iplarini ma'lum tartibda o'zaro kesishib, to'qima mato hosil qilish uchun mo'ljallangan texnologik mashina (1-rasm).

1- rasm. To'quv dastgohining umumiy texnologik sxemasi

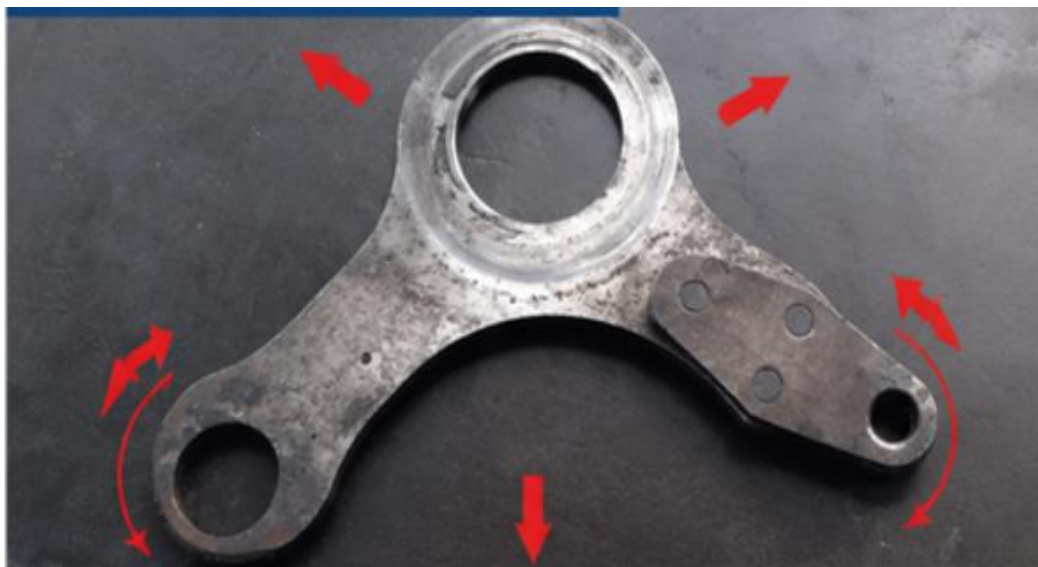
Dinamik yuklanishlar ayniqsa podshipnik o'rindiqlari, richaglar va aylanuvchi birikmalarda kuchli namoyon bo'ladi. Ularning ta'sirida deformatsiyalar va metallning charchashi kuzatiladi (2-rasm).

2-rasm. Doimiy dinamik yuklanishlar natijasida detalda hosil bo'ladigan zo'riqishlar

Dinamik yuklanishlar ayniqsa podshipnik o'rindiqlari, richaglar va aylanuvchi birikmalarda kuchli namoyon bo'ladi. Ularning ta'sirida deformatsiyalar va metallning charchashi kuzatiladi.

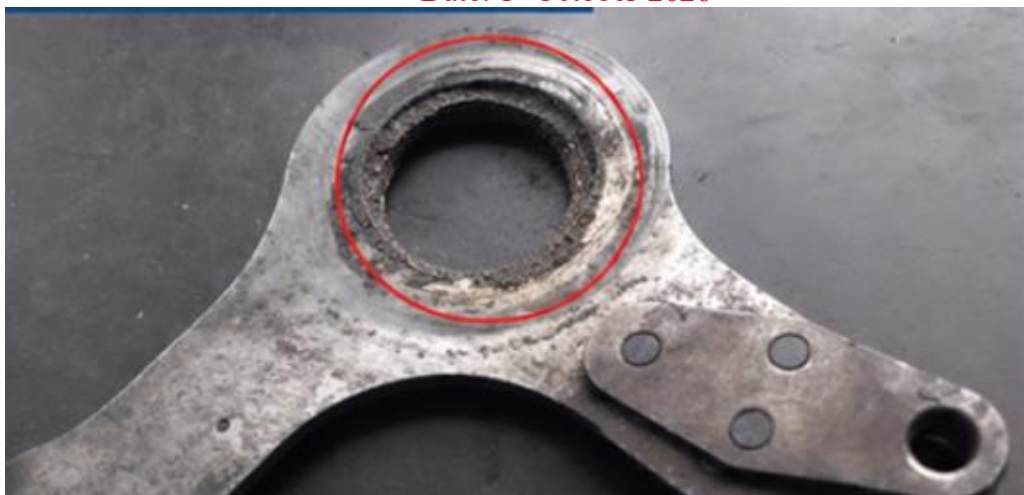
Bu esa yuzalarda qirilish, chizilish va abraziv yeyilish jarayonlarini tezlashtiradi. Podshipnik o'rindiqlari va aylanuvchi birikmalar eng ko'p zarar ko'radigan qismlar hisoblanadi (3-rasm).

3-rasm. Moylash yetishmasligi natijasida yuzaga kelgan yeyilish holati

Moylash tizimi mexanik uzellar orasidagi ishqalanishni kamaytirish uchun xizmat qiladi. Agar moylash yetarli bo'lmasa, metall yuzalar bevosita bir-biri bilan kontaktda bo'ladi. Natijada ishqalanish kuchi va harorat ortadi.

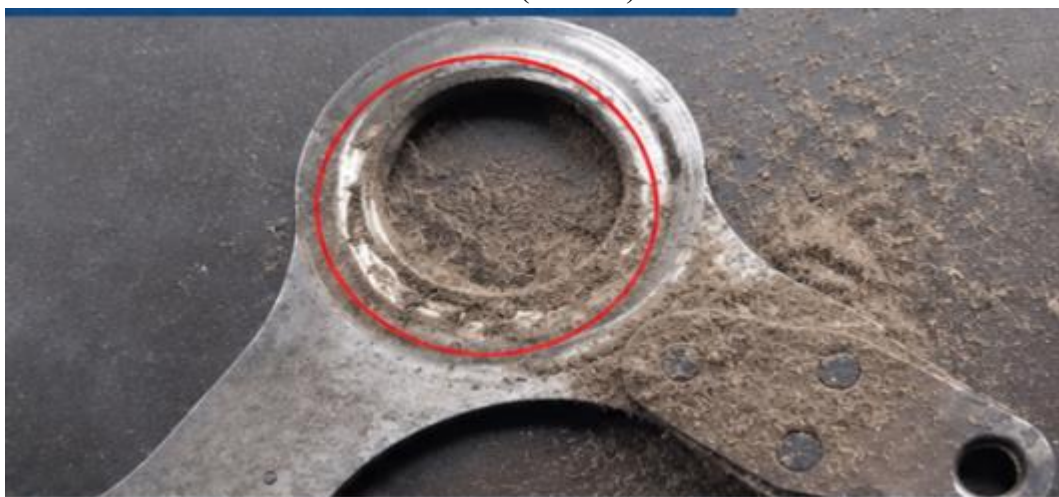
Natijada detal yuzalari tez yeyiladi, moyning xossalari yomonlashadi va mexanizmlarning xizmat muddati qisqaradi. Ayniqsa paxta va ip tolalari ko'p bo'lgan sexlarda bu muammo dolzarb hisoblanadi (4-rasm).

4-rasm. Chang va tolalarning podshipnik zonasiga kirib borishi.

To'quv korxonalarida ish muhiti tarkibida ko'plab chang va tolalar mavjud bo'ladi. Ushbu zarrachalar podshipniklar va harakatlanuvchi birikmalarga kirib borib, abraziv muhit hosil qiladi.
